**DIAGNOSTIKA POHONŮ OBRÁBĚCÍCH STROJŮ  
VE FIRMĚ CONTINENTAL AUTOMOTIVE**

**DIPLOMOVÁ PRÁCE**

Bc. Lukáš Procházka

Květen 2015

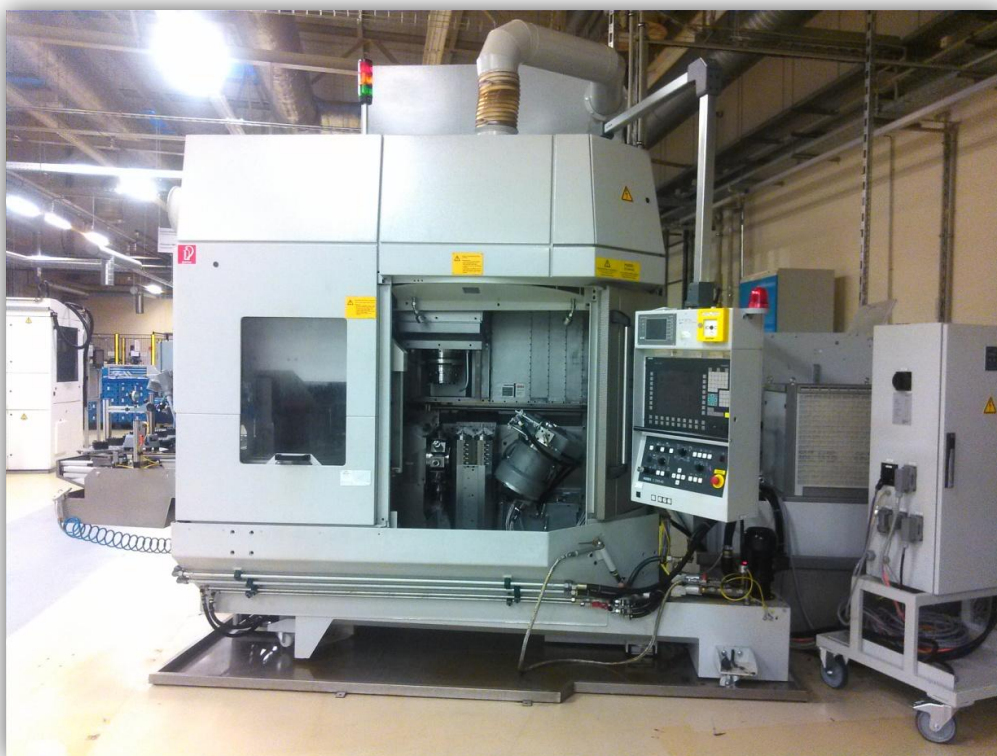
Obr. 2 CNC obráběcí stroj INDEX V 160 C (GM-20)

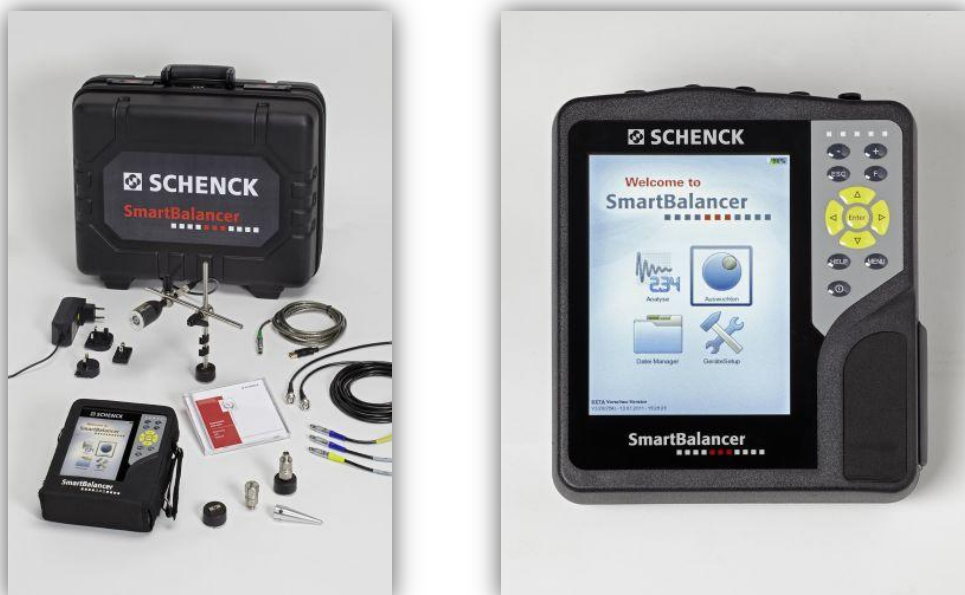
Obr. 3 Vibrodiagnostické zařízení SCHENCK SmartBalancer

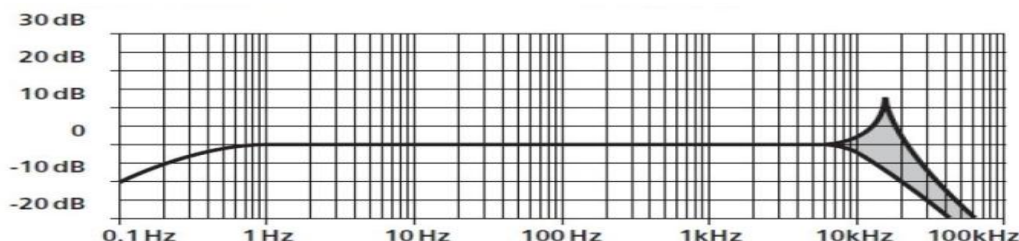
- Pro měření vibrací do 10 kHz a pomaluběžné stroje
- Maximální měřicí rozsah  $450 \text{ m/s}^2$
- Rezonanční frekvence 17 kHz

Obr. 4 Frekvenční charakteristika akcelerometru VIB 6.147

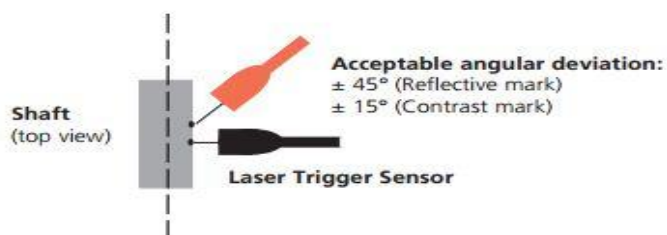
- Vlnová délka 670 nm
- Měřicí rozsah 0,1 - 600000 1/min
- Teplotní rozsah  $-20^{\circ}\text{C}$  do  $50^{\circ}\text{C}$

Obr. 5 Umístění laserového snímače otáček VIB 6.631

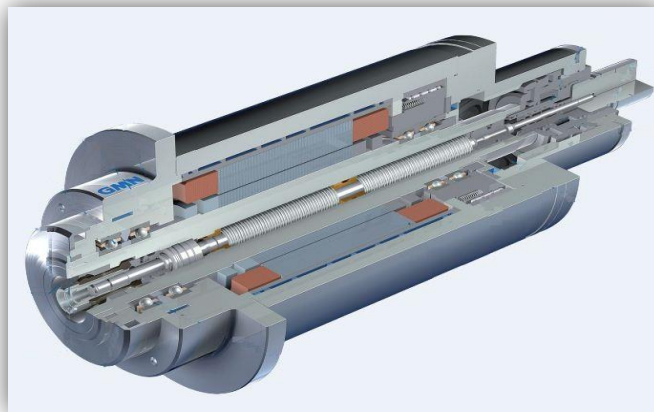
Všeobecně platí, že čím rychleji se vřeteno otáčí, tím lépe musí být vyvážené a ložiska dokonale mazána. Na to jsou bohužel tato vřetena velmi náchylná vzhledem k jejich vysokým obráběcím rychlostem. Životnost ložisek je přibližně 6000 h (v nepřetržitém provozu devět měsíců) po tomto intervalu je zapotřebí ložiska vyměnit. Po 10000 h (v nepřetržitém provozu čtrnáct měsíců) je zapotřebí kompletní repase vřetena, což obnáší i přebroušení hlavního hřídele, výměnu ložisek a nevyvážení rotoru.

Obr. 6 Vysokorychlostní vřeteno od firmy GMN

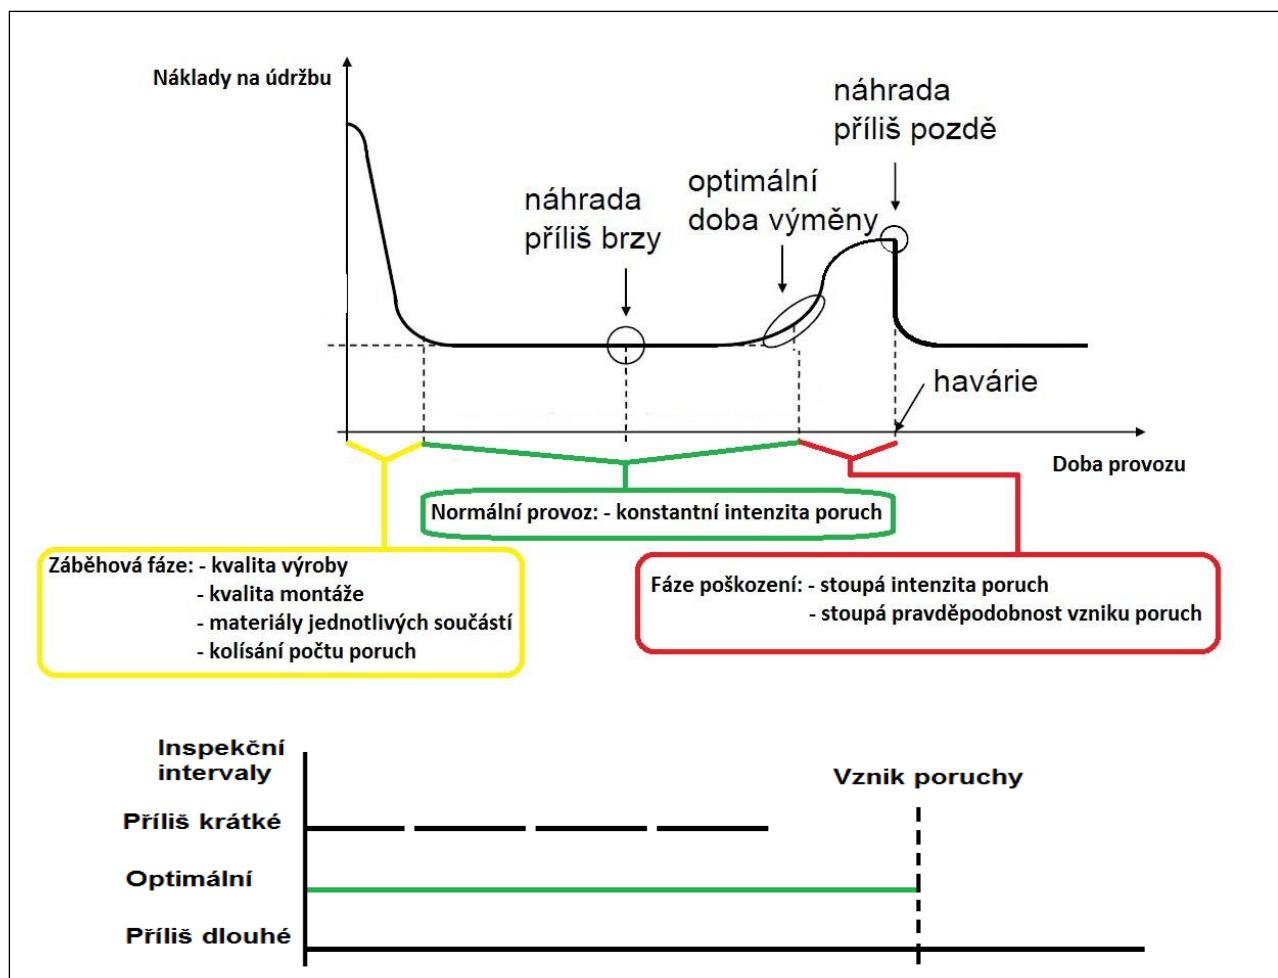
Zásadním parametrem určujícím poškození mechanických dílů je opotřebení a životnost stroje, což určuje vanová křivka (viz. Obr. 7). Z toho důvodu je pravidelné sledování stavu stroje a diagnostika velmi důležitá pro firmu, která pracuje v třísměnném nepřetržitém provozu, jako je Continental a záleží jí na každém kvalitně vyrobeném kusu.

Obr. 7 Vanová křivka a graf inspekčních intervalů

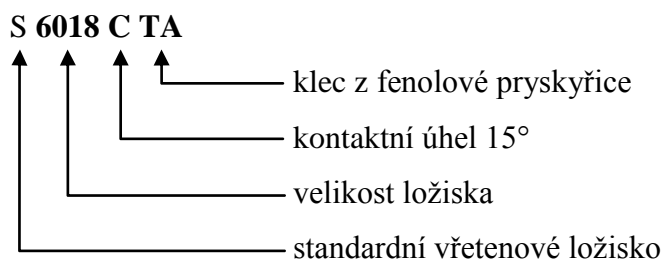
Vnitřní průměr	$d=90$ mm
Vnější průměr	$D=140$ mm
Střední průměr	$d_s=115$ mm
Průměr tělíska	$d_0=15,081$ mm
Kontaktní úhel	$\alpha=15^\circ$
Počet valivých tělísek	$z=20$

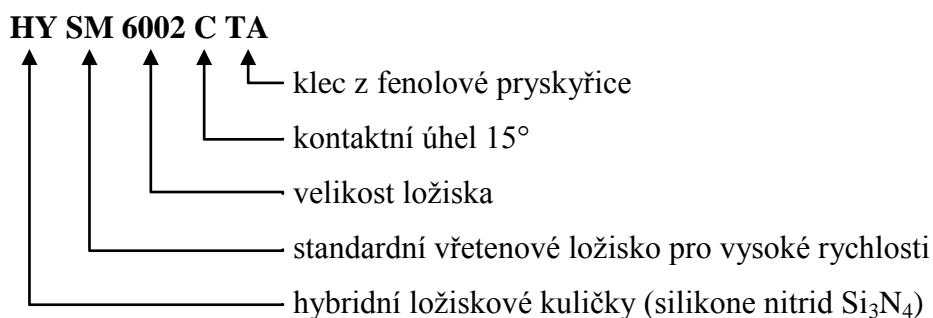
Vnitřní průměr	$d=15 \text{ mm}$
Vnější průměr	$D=32\text{mm}$
Střední průměr	$d_s=23,5\text{mm}$
Průměr tělíska	$d_0=4,762 \text{ mm}$
Kontaktní úhel	$\alpha=15^\circ$
Počet valivých tělísek	$z=13$

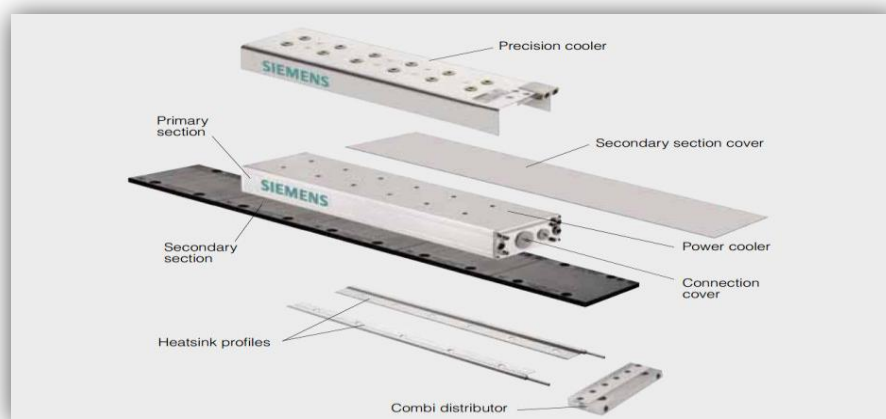
Stroje INDEX V 160 C se pohybují pouze ve dvou osách a to v ose X, u které jsem pohon popsal a porovnal již na začátku a v ose Z. Osa Z je polohována pomocí kuličkového šroubu a matice. Který má jak už jsem dříve zmínil své nevýhody, ale vzhledem k tomu, že v ose Z vykonává vřeteno relativně malý posuv oproti ose X, jsou tyto nevýhody přijatelné. U kuličkového šroubu je nevýhoda v tom, že mohou vlivem vůlí vzniknout vibrace způsobené přísuvem hlavního vřetene v ose Z obrobku proti nástroji.

Obr. 9 Lineární elektromotor Siemens 1FN3450-4WB00-0BA1

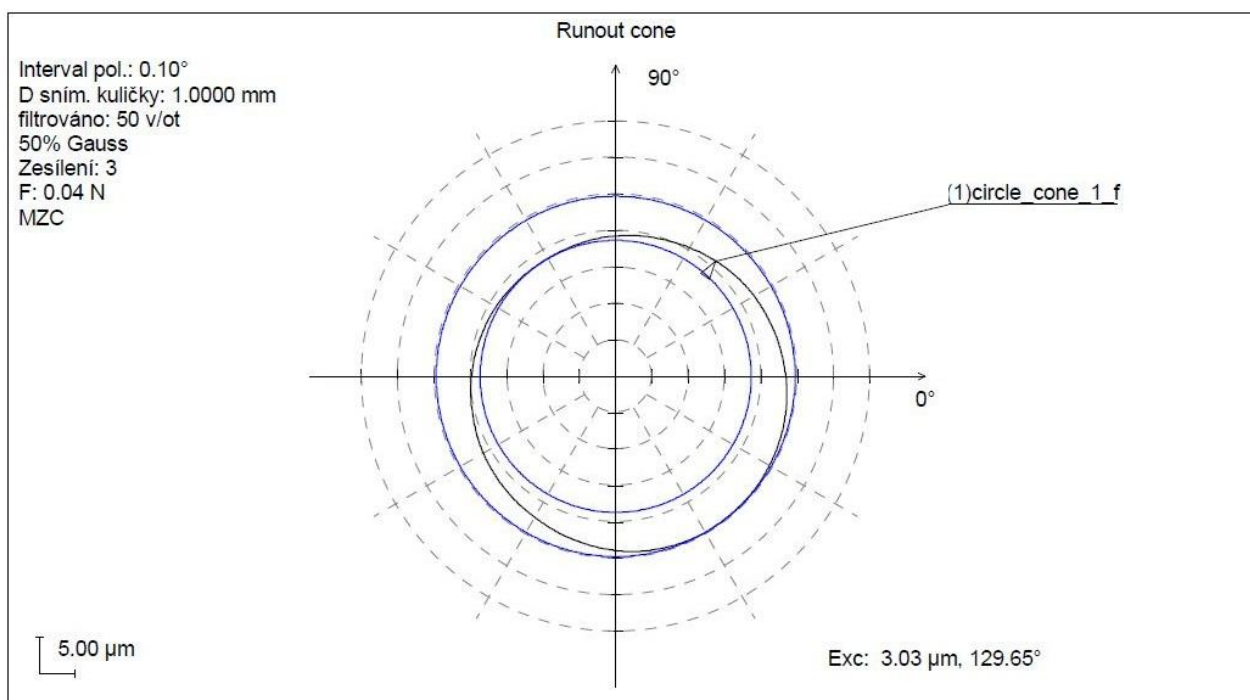
Feature	Type	Datum	Tol. [μm]	Dev. [μm]
C28 Radial runout		Axis G	20,000	6,048

Obr. 10 Výřez z protokolu před vyvážením

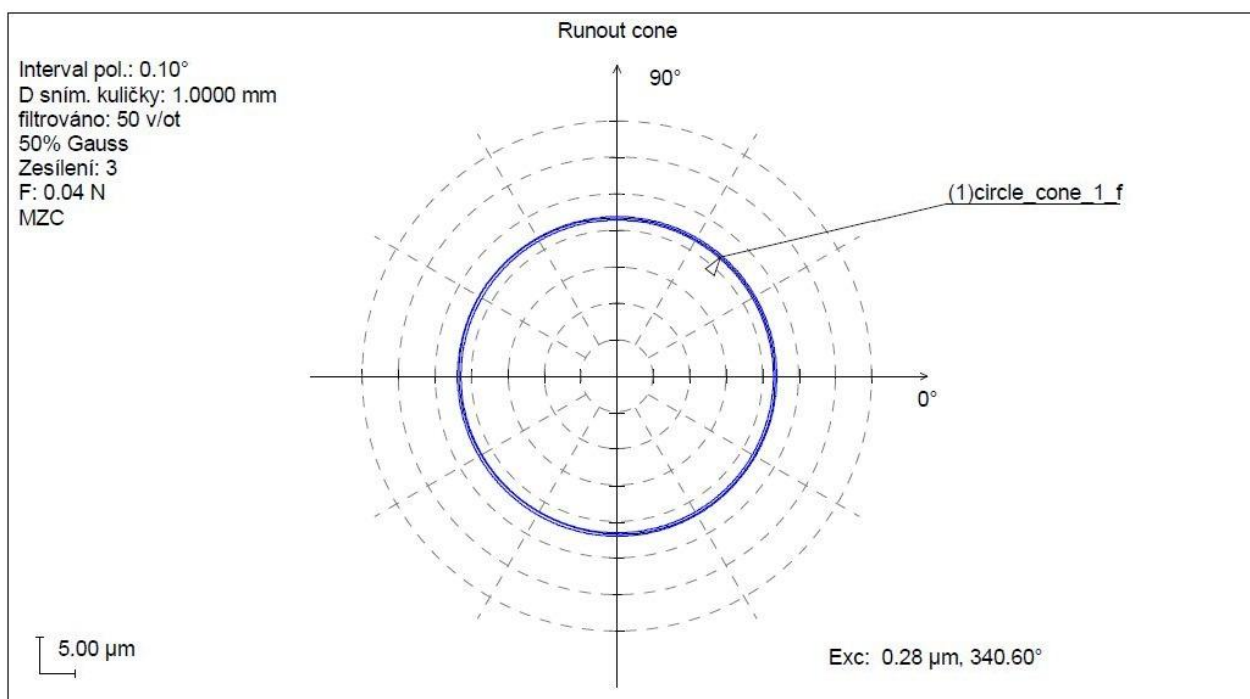
Feature	Type	Datum	Tol. [μm]	Dev. [μm]
C28 Radial runout		Axis G	20,000	0,449

Obr. 11 Výřez z protokolu po vyvážení

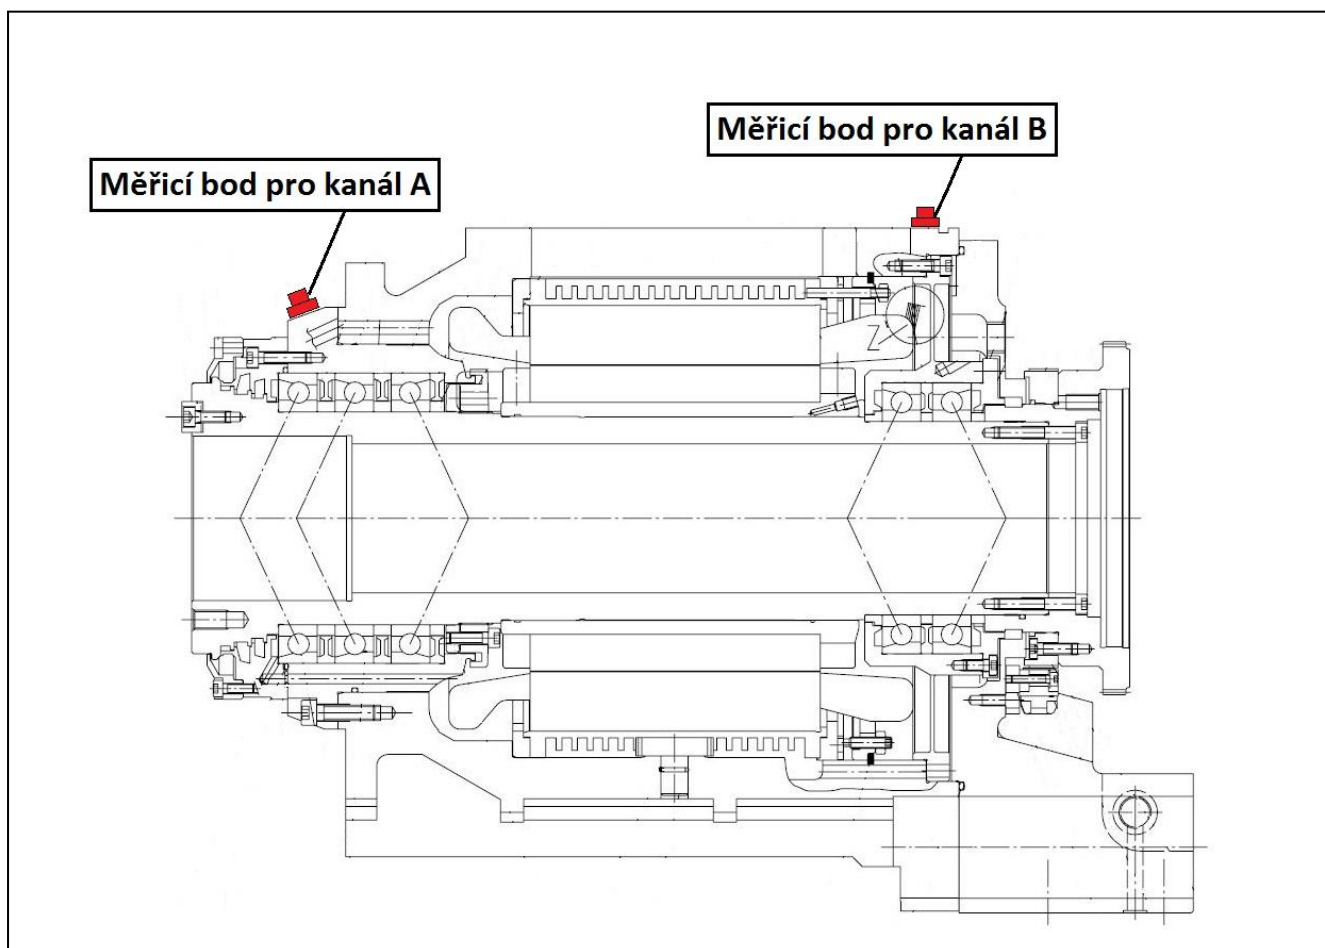
Stroje INDEX V 160 C mají všechna hlavní vřetena stejná. Liší se pouze upínací hlavou a počtem vyvažovacích rovin na hlavním vřetenu. Z tohoto důvodu jsem měřicí body ložisek na hlavním vřetenu určil pro všech třináct strojů na stejném místě také kvůli možnosti porovnání stavu ložisek mezi jednotlivými stroji. Vycházel jsem ze zástavbových prostorů stroje a možností umístění akcelerometrů. Zároveň jsem musel brát v úvahu konstrukci hlavního vřetene a umístění ložisek, což je lépe vidět na obrázku 12, 13. Pro zvýšení opakovatelnosti a snížení subjektivity měření na jednotlivých strojích jsem na hlavní vřetena nalepil měřicí suky (viz. obrázek 13). Tyto suky jsem nalepil na přesně určené místo pomocí kyanoakrylátového lepidla VEVAFIX 496.

Obr. 12 Výkres hlavního vřetene s umístěním měřicích bodů

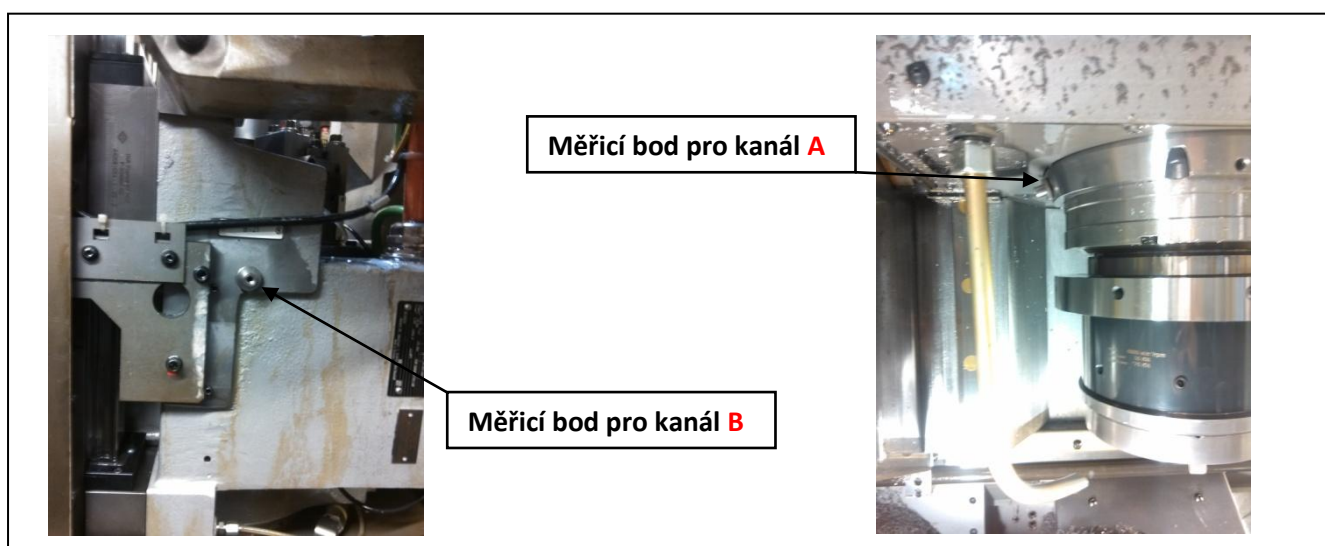
Obr. 13 Umístění měřicích bodů na hlavním vřetenu

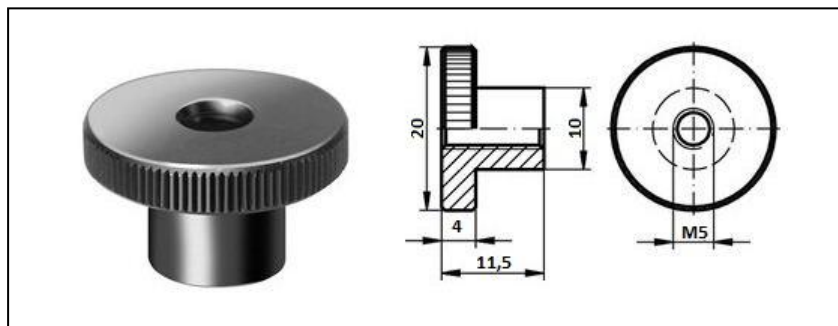
Obr. 14 Měřicí suk pro ustavení snímačů

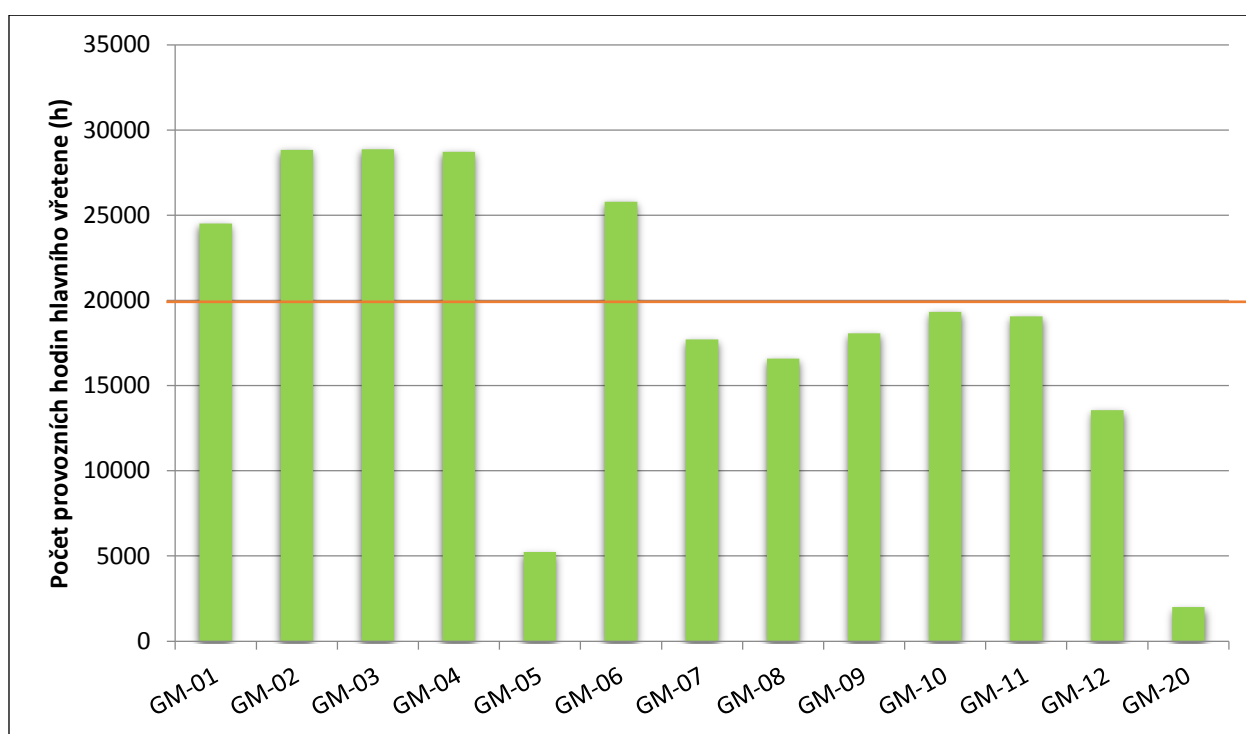
kteře jsou 2000 h (viz. Obr 15). Tento interval byl rovněž zařazen do plánů údržby pro stroje INDEX V 160 C. Kontrolním měřením po každých třech měsících lze interval měření buď zkrátit, nebo prodloužit podle toho k jak velké změně při měřicích intervalech dojde.

Obr. 15 Graf provozních hodin hlavních vřeten na jednotlivých strojích

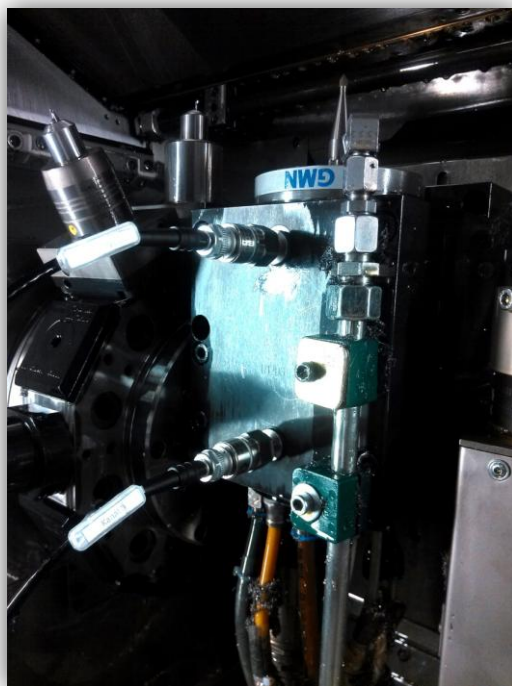
Samotné měření i se zapojením zabere maximálně deset minut, což je z hlediska časového zatížení výroby zanedbatelné. Z tohoto důvodu jsem navrhnul interval měření na GMN vřetenech jednou za čtrnáct dní vždy v pondělí kdy je naplánovaná rovněž i týdenní údržba na strojích.

Obr. 16 Umístění měřicích bodů na vysokorychlostním vřetenu GMN

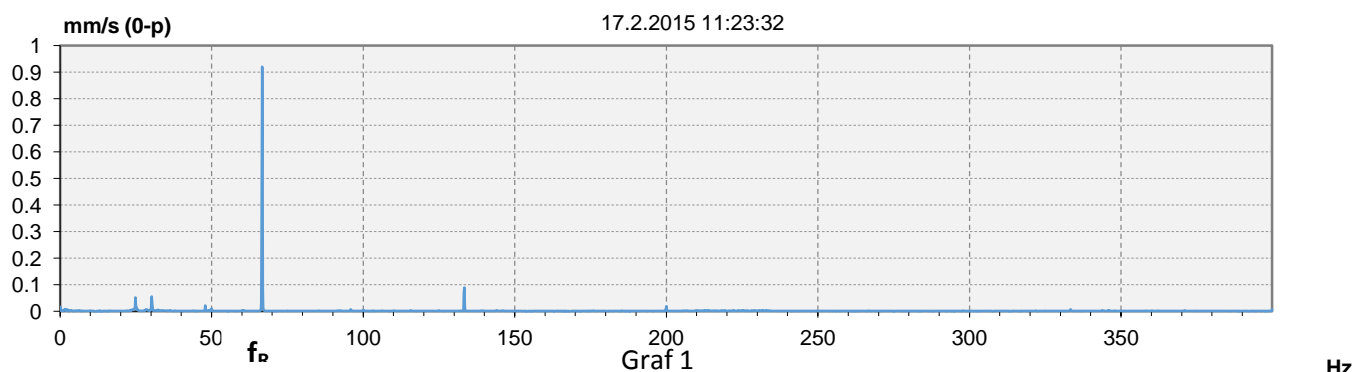
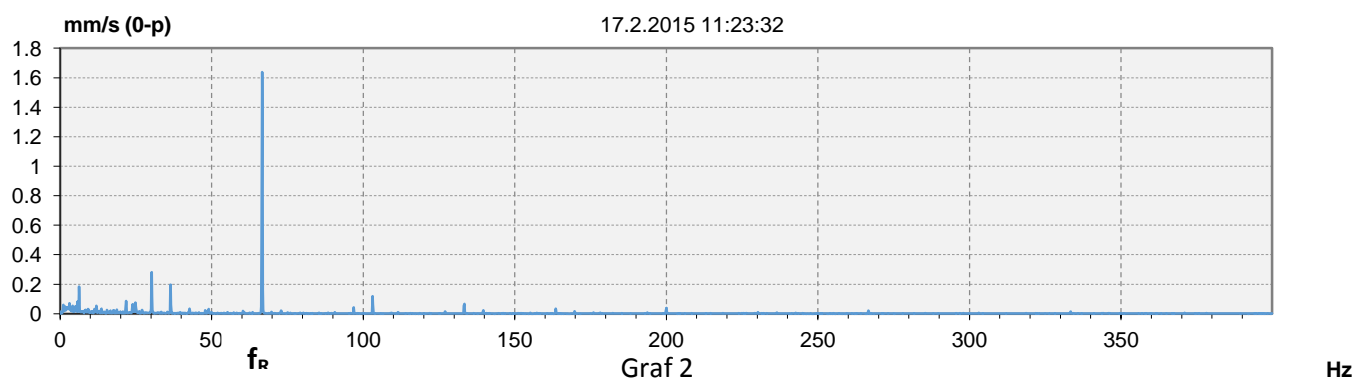
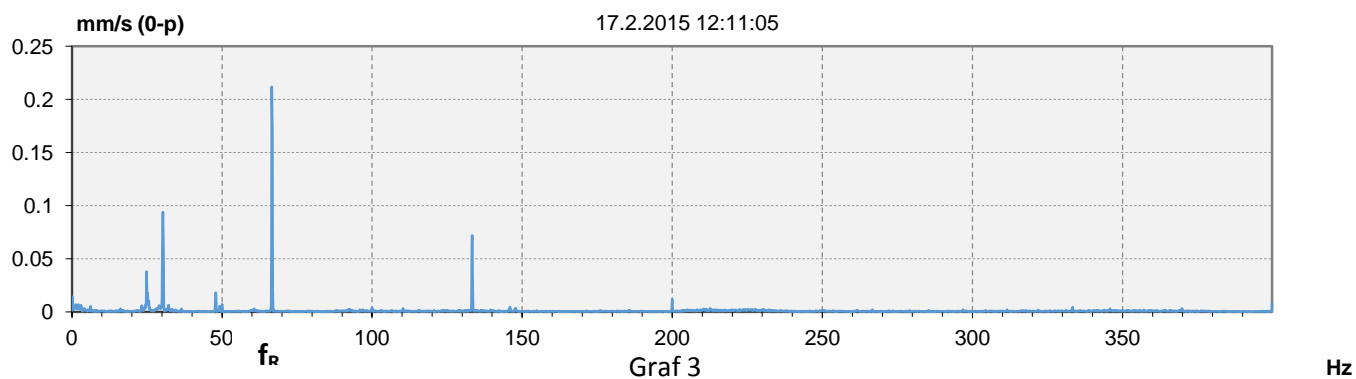
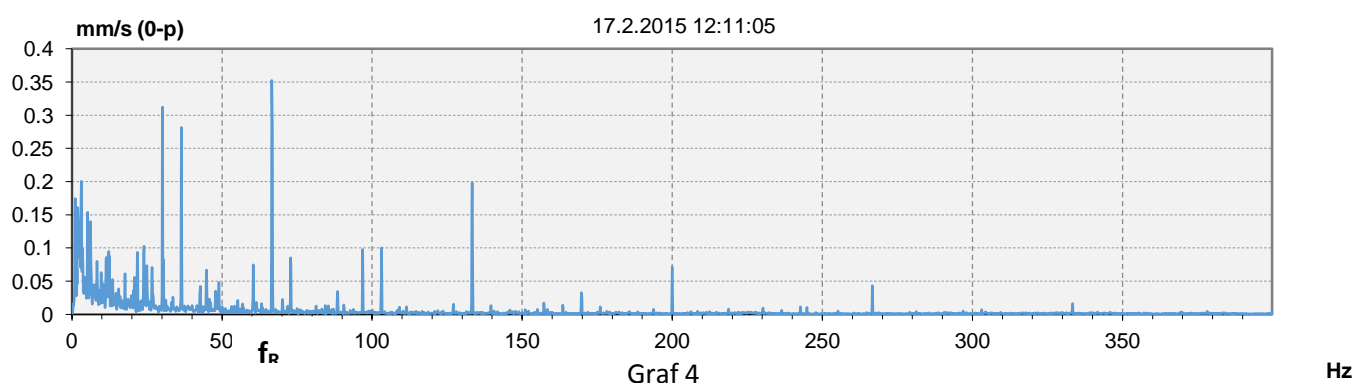
Stroj GM-01 vykazoval velkou nevývahu na hlavním vřetenu (viz. Graf 1, Graf 2) a mohutnost vibrací dosahovala na horním ložisku RMS 1,480 mm/s a na spodním ložisku RMS 0,743 mm/s (viz. příloha 1 a 2). Následným vyvážením v jedné rovině se mi podařilo snížit hodnotu RMS na 0,250 mm/s (horní ložisko) a 0,427 mm/s (spodní ložisko). Nejlépe je to vidět na frekvenčním spektru (viz. Graf 3, Graf 4).

Frekvenční spektra před vyvážením (Graf 1 - horní ložisko, Graf 2 - dolní ložisko)

Frekvenční spektra po vyvážení (Graf 3 - horní ložisko, Graf 4 - dolní ložisko)

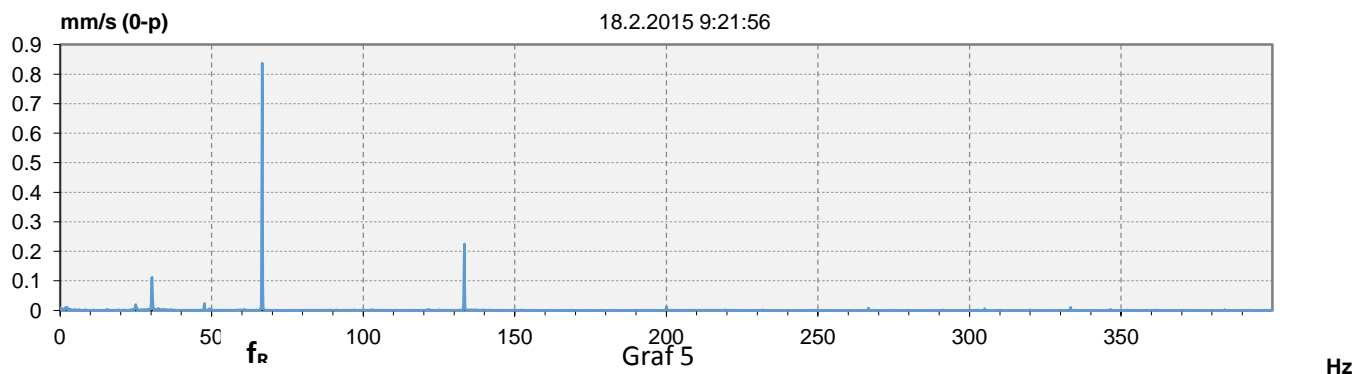
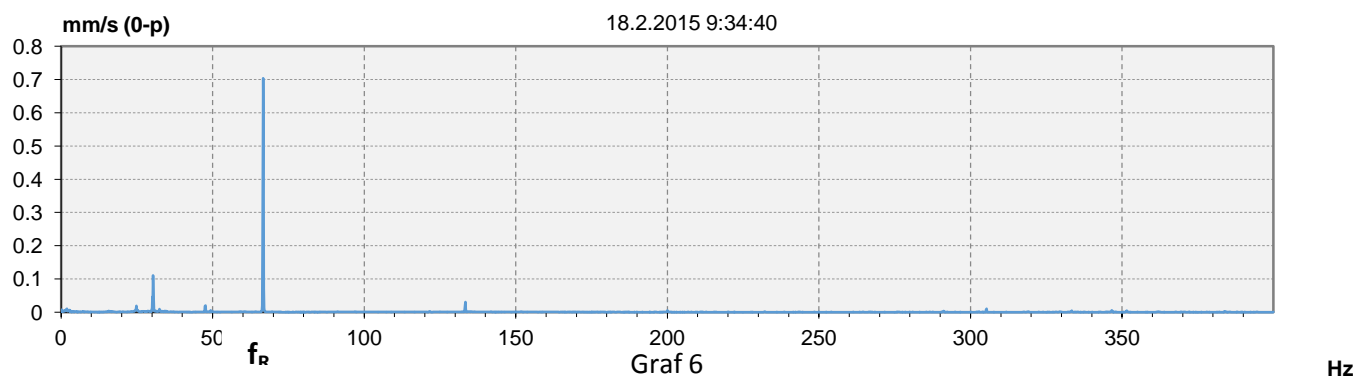
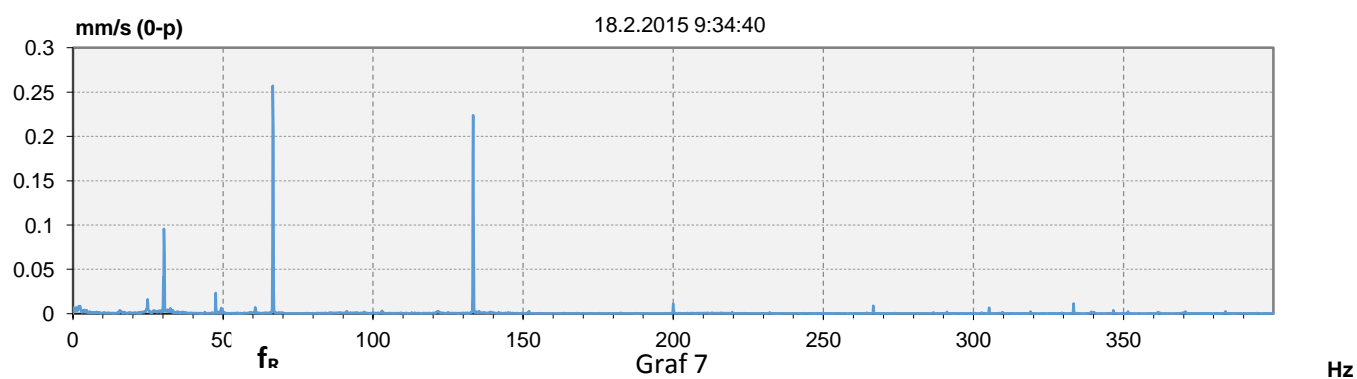
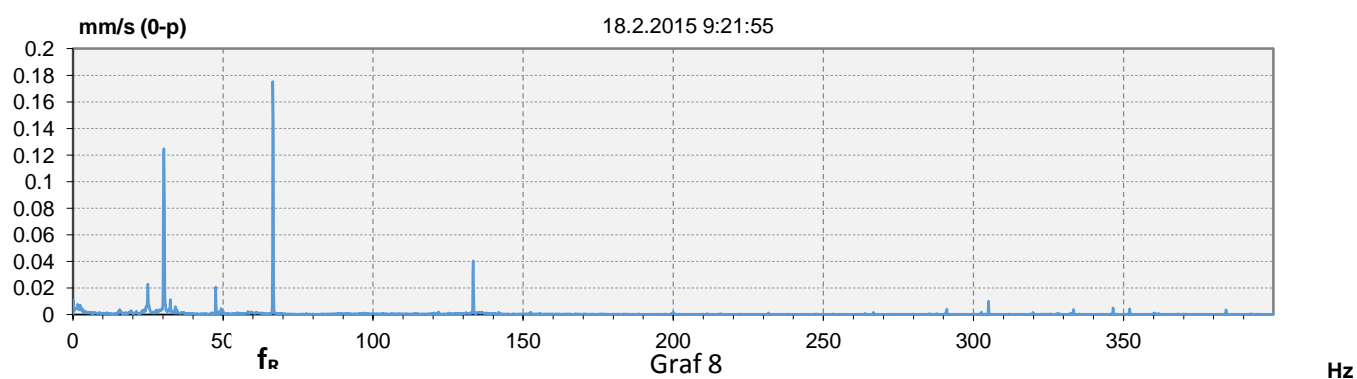
Na stroji GM-02 jsem naměřil frekvenční spektrum, které vykazovalo nevývahu na hlavním vřetenu (viz. Graf 5, Graf 6) a mohutnost vibrací dosahovala na horním ložisku RMS 0,657 mm/s a na spodním ložisku RMS 0,167 mm/s. Následným vyvážením v jedné rovině se mi podařilo snížit hodnotu RMS na 0,255 mm/s (horní ložisko) a 0,153 mm/s (spodní ložisko). Nejlépe je to vidět na frekvenčním spektru (viz. Graf 7, Graf 8).

Frekvenční spektra před vyvážením (Graf 5 - horní ložisko, Graf 6 - dolní ložisko)

Frekvenční spektra po vyvážení (Graf 7 - horní ložisko, Graf 8 - dolní ložisko)

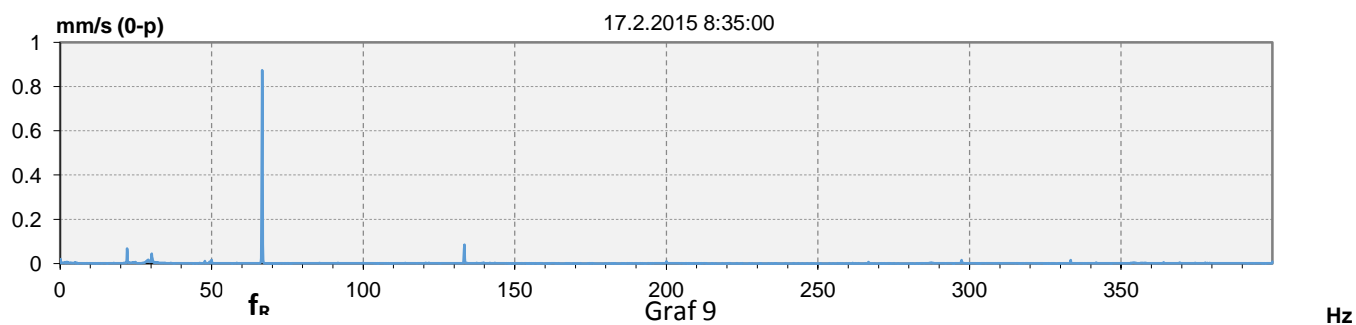
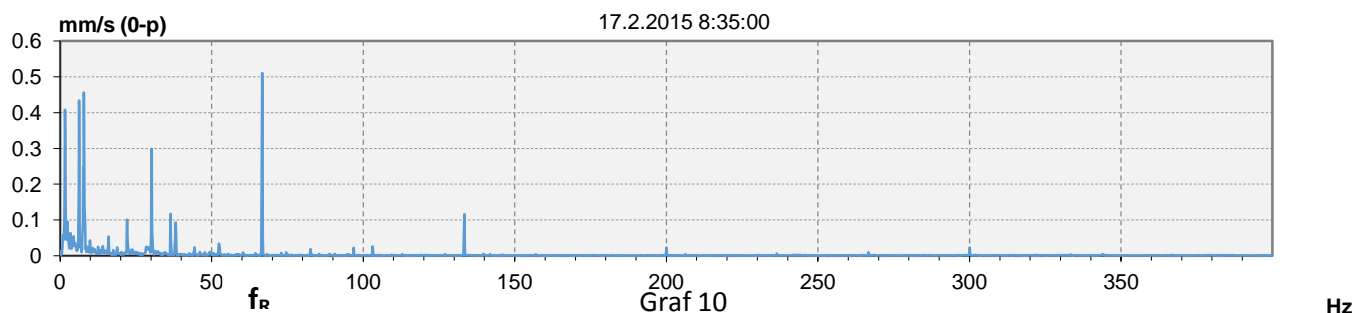
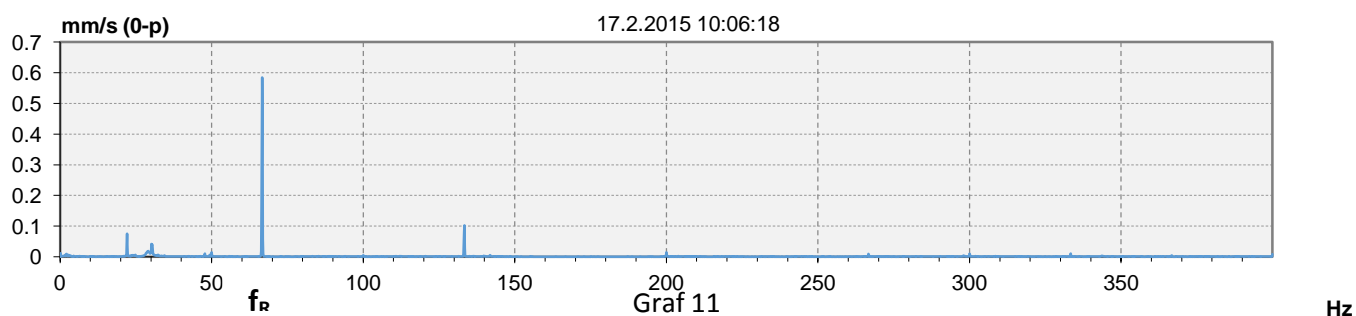
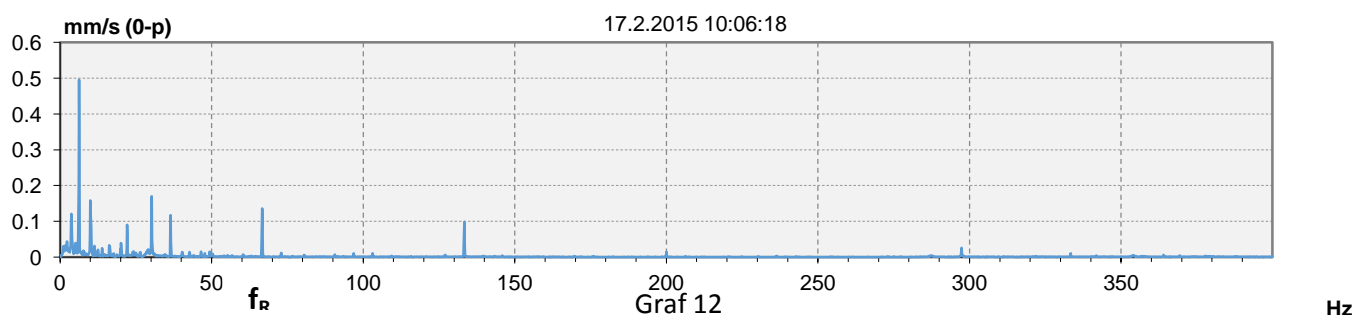
Zde se jednalo o středně velkou nevývahu na hlavním vřetenu (viz. Graf 9, Graf 10) a mohutnost vibrací dosahovala na horním ložisku RMS 0,705 mm/s a na spodním ložisku RMS 0,467 mm/s. Následným vyvážením v jedné rovině se mi podařilo snížit hodnotu RMS na 0,357 mm/s (horní ložisko) a 0,411 mm/s (spodní ložisko). Nejlépe je to vidět na frekvenčním spektru (viz. Graf 11, Graf 12).

Frekvenční spektra před vyvážením (Graf 9 - horní ložisko, Graf 10 - dolní ložisko)

Frekvenční spektra po vyvážení (Graf 11 - horní ložisko, Graf 12 - dolní ložisko)

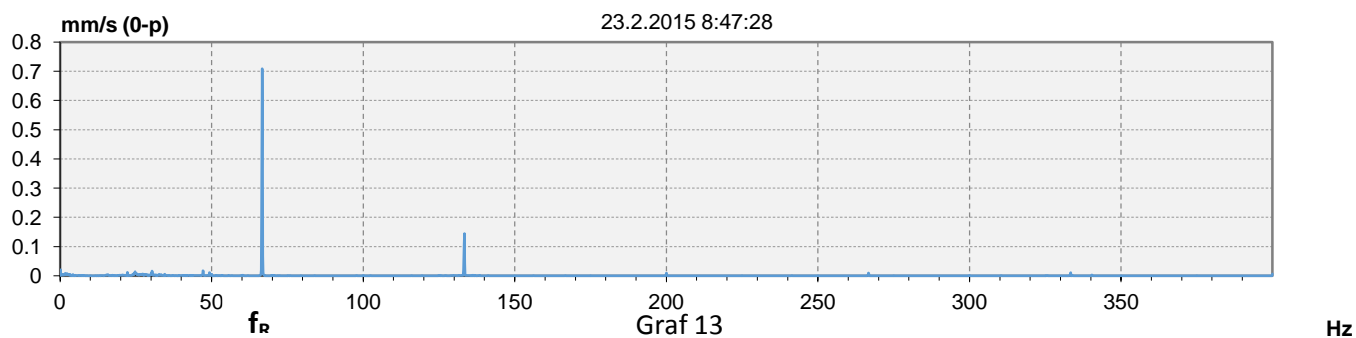
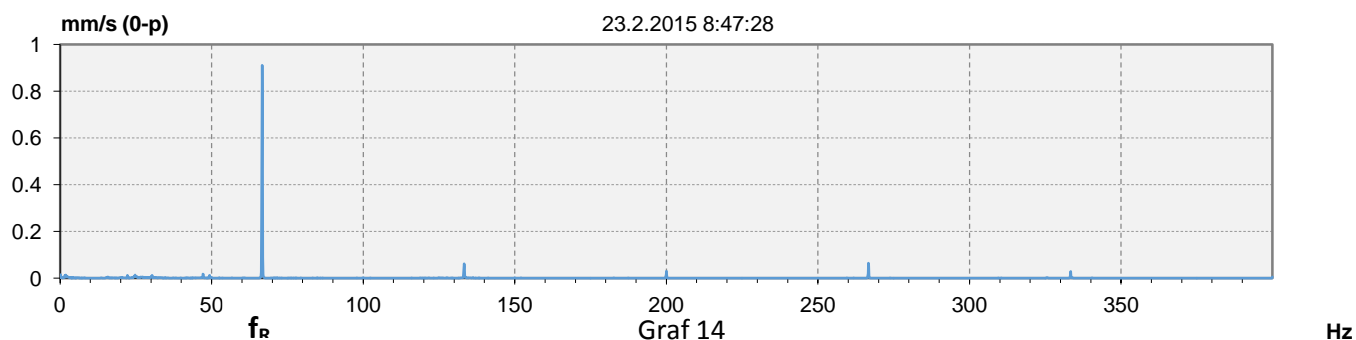
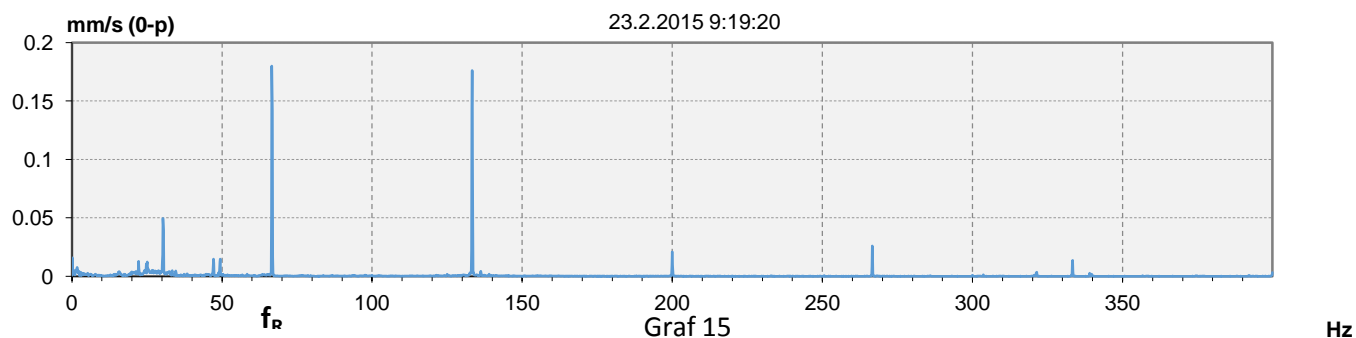
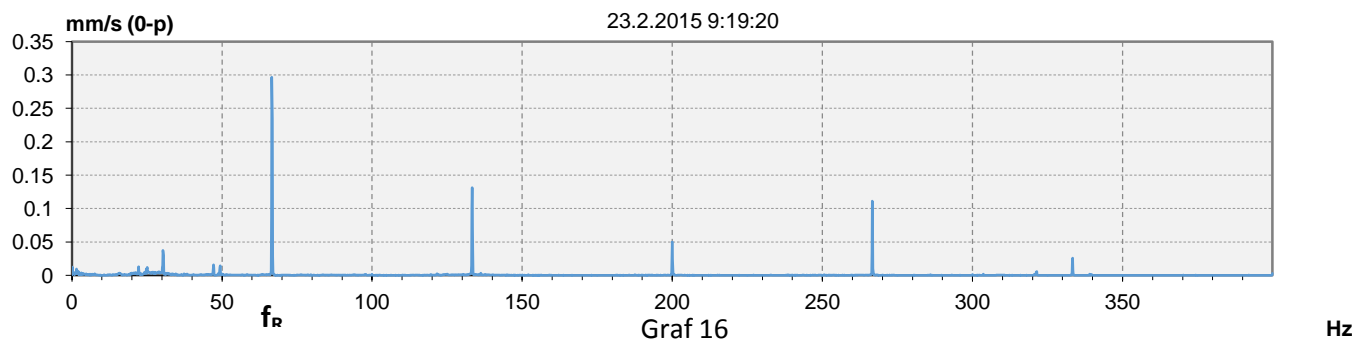
Stroj GM-04 vykazoval rovněž středně velkou nevývahu (viz. Graf 13, Graf 14) a mohutnost vibrací dosahovala na horním ložisku RMS 0,546 mm/s a na spodním ložisku RMS 0,726 mm/s. Následným vyvážením v jedné rovině se mi podařilo snížit hodnotu RMS na 0,179 mm/s (horní ložisko) a 0,240 mm/s (spodní ložisko). Nejlépe je to vidět na frekvenčním spektru (viz. Graf 15, Graf 16).

Frekvenční spektra před vyvážením (Graf 13 - horní ložisko, Graf 14 - dolní ložisko)

Frekvenční spektra po vyvážení (Graf 15 - horní ložisko, Graf 16 - dolní ložisko)

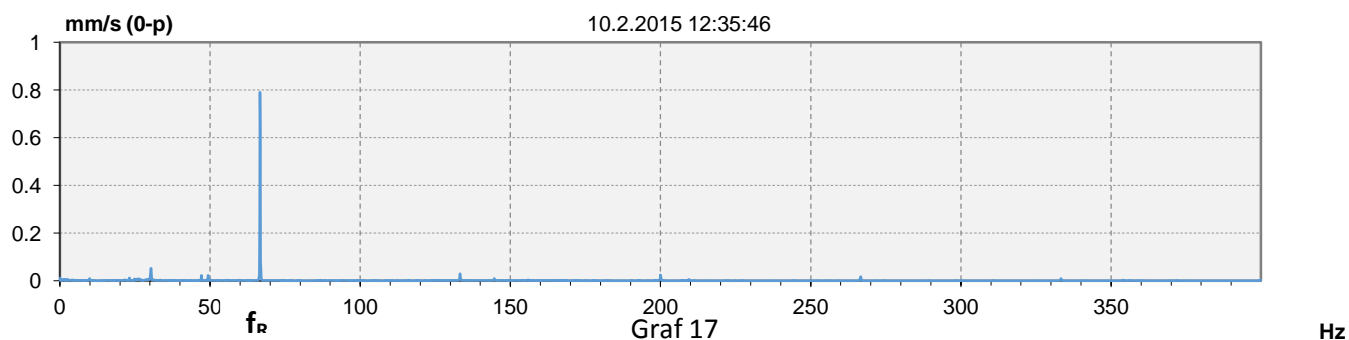
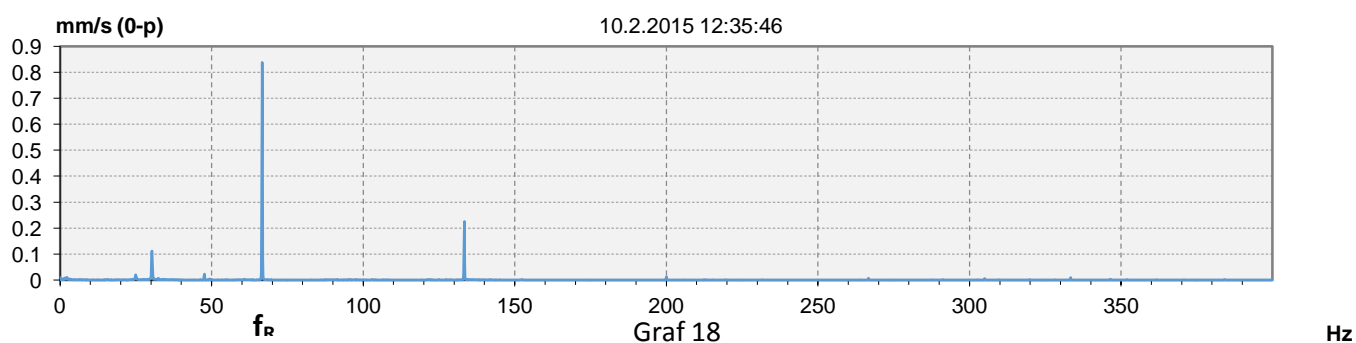
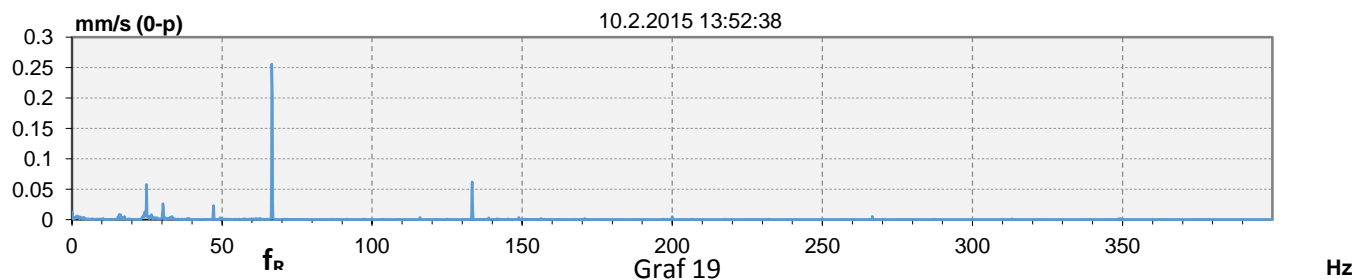
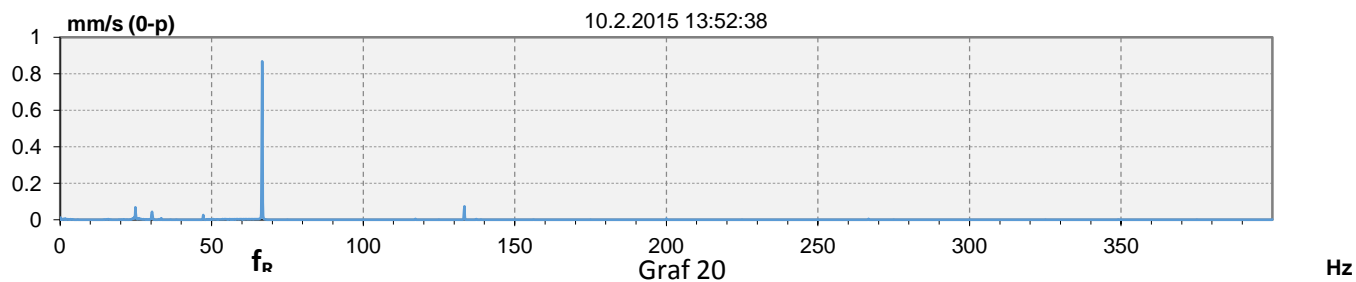
I stroj GM-05 vykazoval pouze střední nevyváženost (viz. Graf 17, Graf 18) a mohutnost vibrací dosahovala na horním ložisku RMS 0,602 mm/s a na spodním ložisku RMS 0,605 mm/s. Následným vyvážením v jedné rovině se mi podařilo snížit hodnotu RMS na 0,259 mm/s (horní ložisko) a 0,518 mm/s (spodní ložisko). Nejlépe je to vidět na frekvenčním spektru (viz. Graf 19, Graf 20).

Frekvenční spektra před vyvážením (Graf 17 - horní ložisko, Graf 18 - dolní ložisko)

Frekvenční spektra po vyvážení (Graf 19 - horní ložisko, Graf 20 - dolní ložisko)

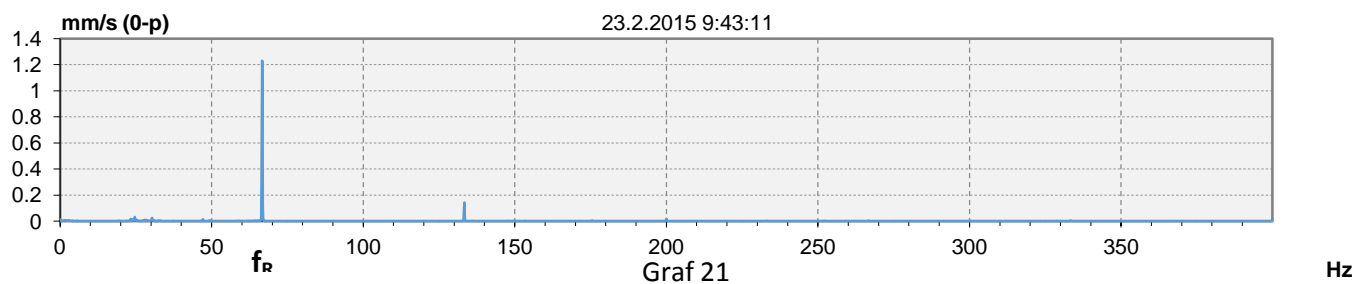
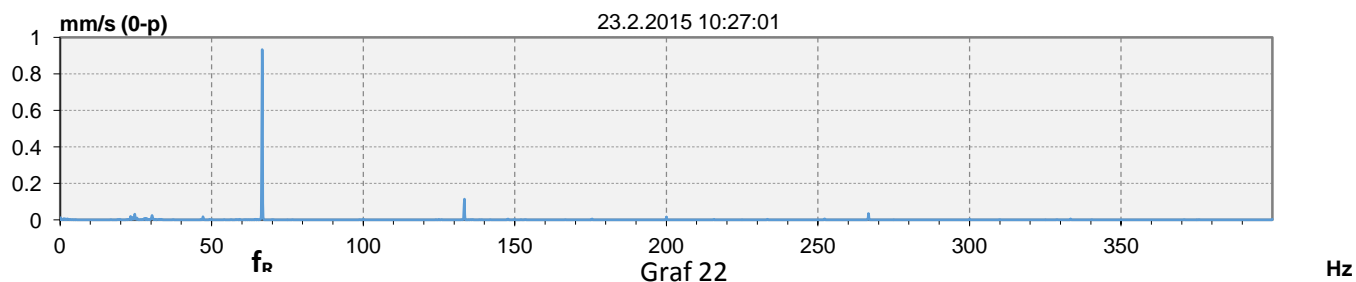
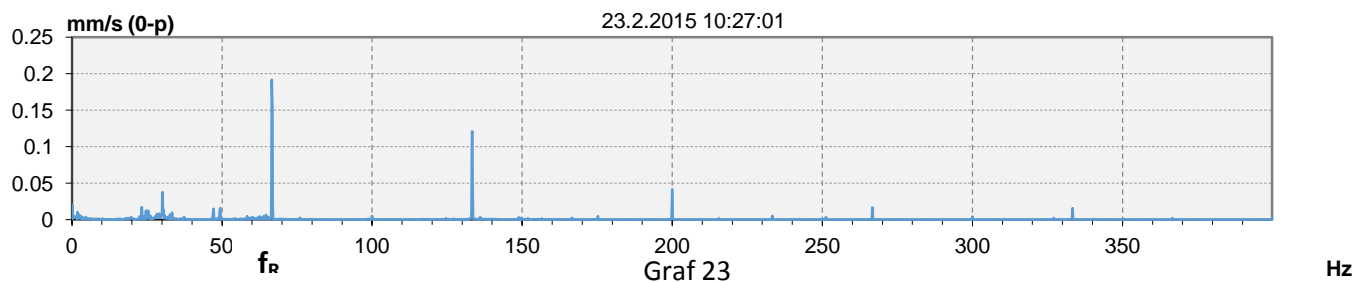
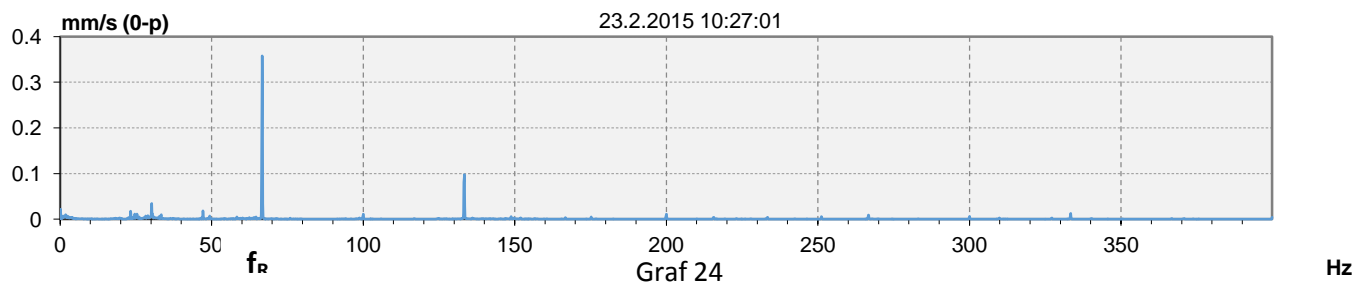
Stroj GM-06 vykazoval velkou nevyváženost hlavního vřetene (viz. Graf 21, Graf 22) a mohutnost vibrací dosahovala na horním ložisku RMS 0,916 mm/s a na spodním ložisku RMS 0,704 mm/s. Pouhým přidáním tří orovnávacích trnů na hlavě vřetene místo jednoho původního se snížily vibrace na následující hodnoty. RMS na 0,214 mm/s (horní ložisko) a 0,333 mm/s (spodní ložisko). Nejlépe je to vidět na frekvenčním spektru (viz. Graf 23, Graf 24).

Frekvenční spektra před vyvážením (Graf 21 - horní ložisko, Graf 22 - dolní ložisko)

Frekvenční spektra po vyvážení (Graf 23 - horní ložisko, Graf 24 - dolní ložisko)
